AA SAKATTI MINING OY

# Puroselvitykset 2021

## AA SAKATTI MINING OY, PUROSELVITYKSET 2021

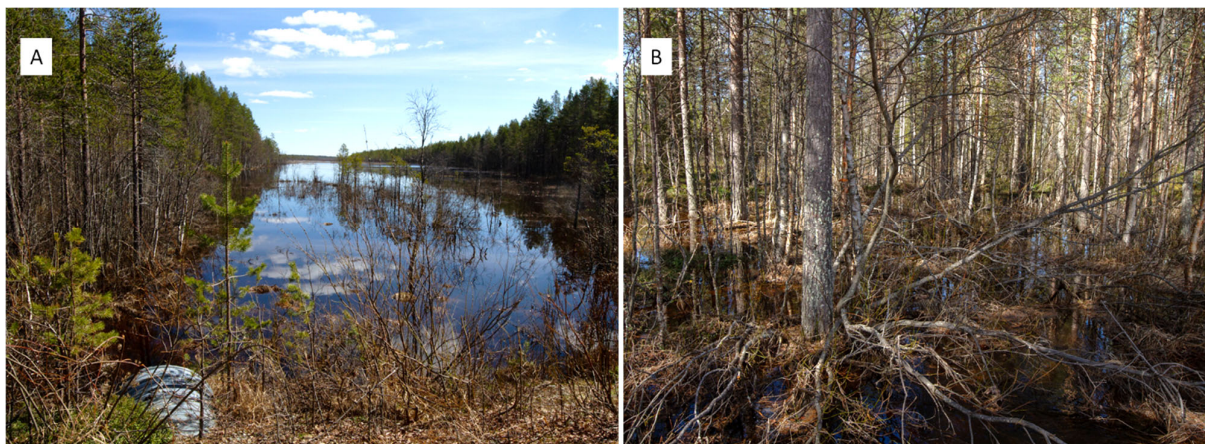
Viiankiaavantien alle on asetettu rumpuputki, jossa 27.5. virtasi jonkin verran vettä. Aavanlahti oli tuolloin kauttaaltaan tulvaveden peitossa (kuva 3-1). 14.6. virtaus oli jo loppunut ja uoma kuiva. Vesimäärä Aavanlahdella oli kuitenkin edelleen selvästi korkeampi verrattuna normaaliin loppukesän tilanteeseen. Heinäkuussa vedenpinta oli laskenut myös suolla Aavanlahden perukassa, ja uoma oli edelleen kuiva. Aavanlahden purku-uomaa on pidettävä kausikuivana norona, joka on mahdollisesti kokonaan ihmisen rakentama. Luontainen uoma puuttuu kokonaan. Mikäli paikalla on joskus ollut luontainen noro, sen luonnontilaisuus on kärsinyt tien ja rumpuputken rakentamisesta. Lisäksi uomassa ei ole asiantuntija-arvion perusteella merkittävää kalan nousua. Karkea arvio ko. purku-uoman valuma-alueen koosta on suuruusluokkaa 50 – 100 ha. Kyseinen kausikuiva uoma ei siis täytä vesilain mukaista puron määritelmää.

**Kuva 3-1. Rumpuputken kohta, jonka kohdalta purku-uoma alkaa (A) ja uomaltaan epämääräinen tulva-aikainen noro (B) Aavanlahden päässä 27.5.2021. Valokuvien kuvauspaikka ja -suunnat on esitetty kuvassa 3-2.**

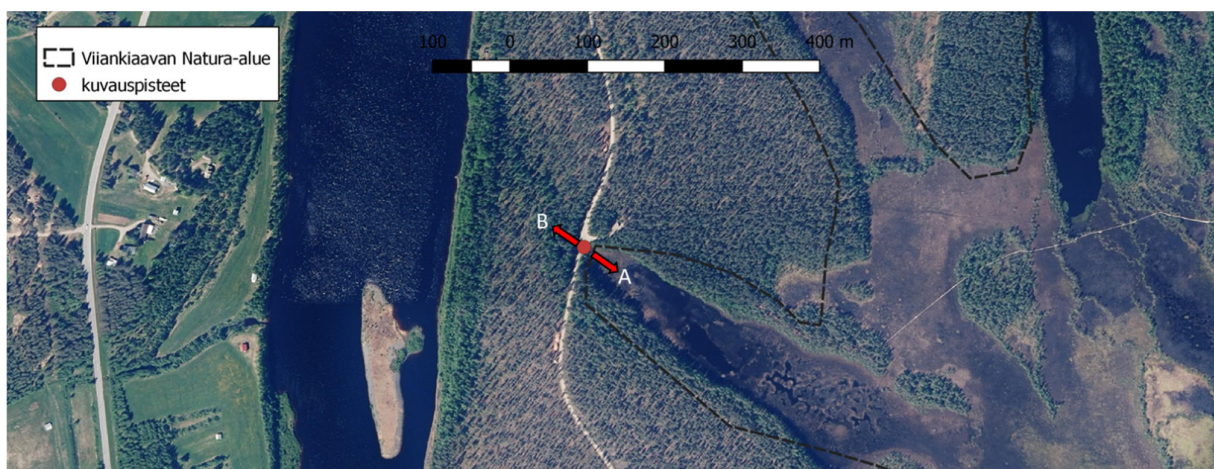
**Kuva 3-2. Aavanlahden purku-uoman sijainti ilmakuvalla ja kuvan 3-1 kuvauspaikka ja -suunnat.**

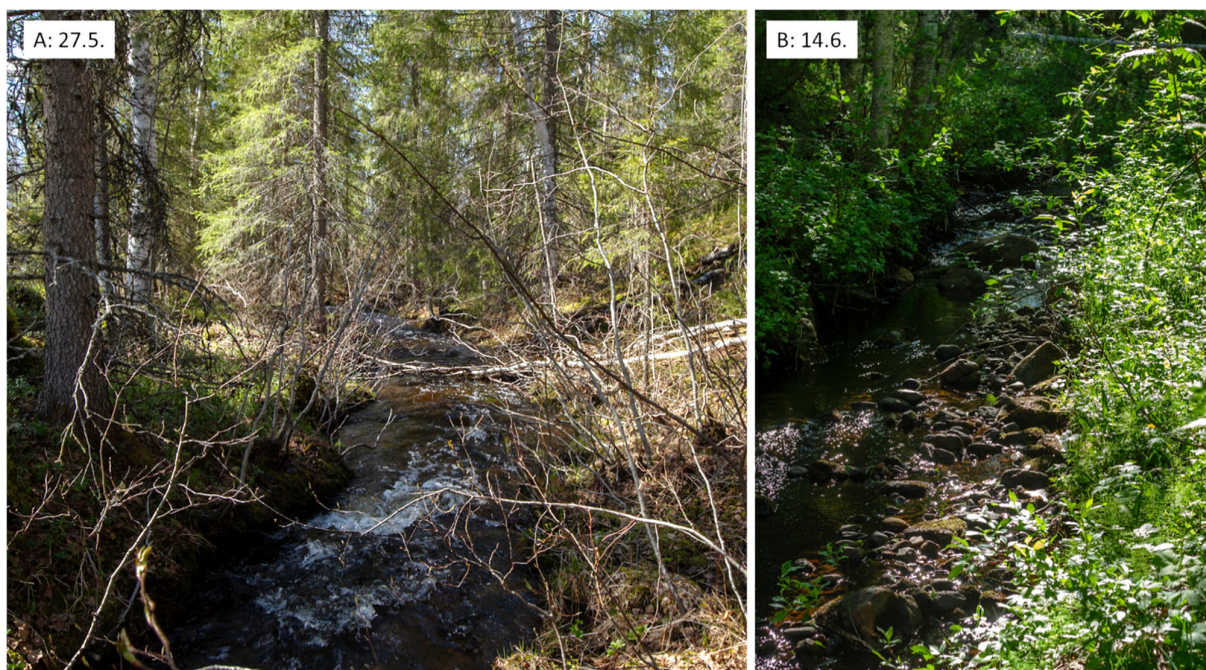
**Kuva 3-3.** Kärvaslammen lasku-uoman alajuoksua kuvattuna tieltä 27.5. (A) ja hieman tieltä alajuoksulle päin 14.6. (B). Uoman virtaama laski voimakkaasti kahden ja puolen viikon aikana. Kuvaussuunta on länteen (kuva 3-6).

14.6. vesi oli jo laskenut huomattavasti, mutta uomassa virtasi edelleen runsaasti vettä (Kuvat 3-3 ja 3-4). Kolmannella käynnillä 22.7. virtaus oli edelleen vähentynyt, mutta uoma ei ollut kuivunut. Kärvaslammen vesi laskee melko voimakkaasti kesän kuluessa, ja aiempien vuosien maastohavaintojen mukaan purku-uoma käy kuivana joinakin kesinä. Kesällä 2021 virtausta oli kuitenkin läpi kesän.

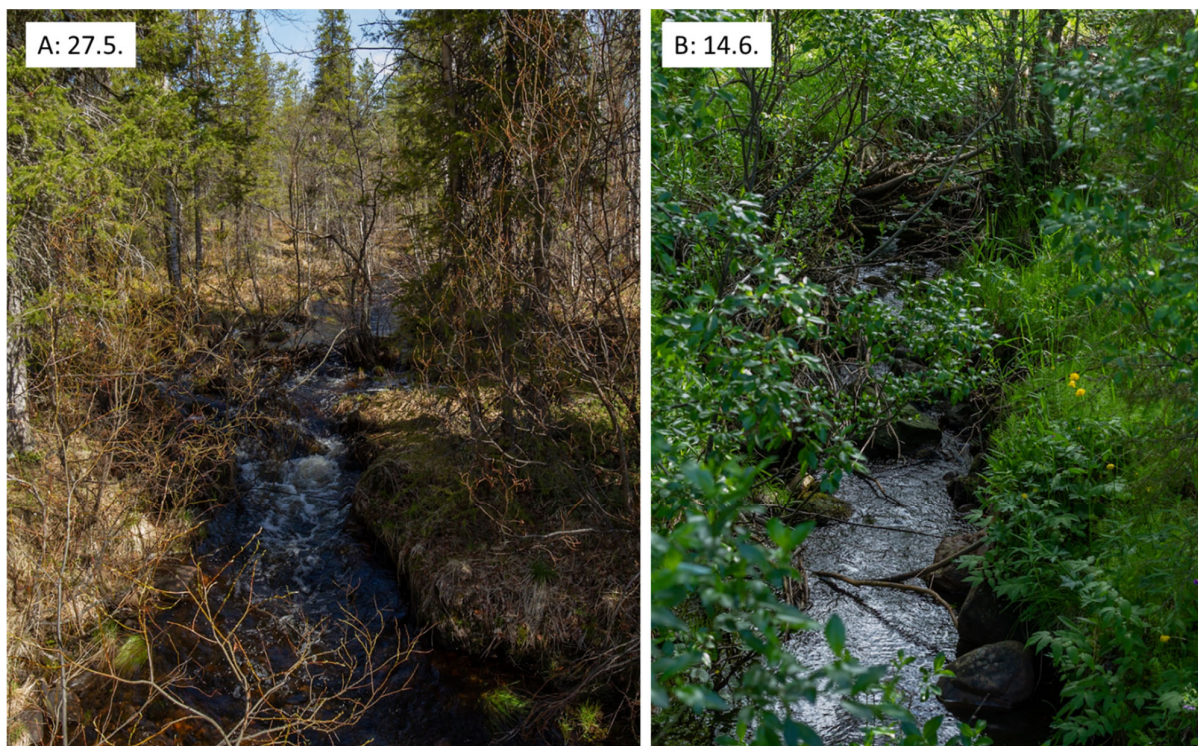
**Kuva 3-4.** Kärvaslammen purku-uoma kuvattuna Viiankiaavantieltä rummun päältä itään eli yläjuoksun suuntaan 27.5. ja 14.6. Valokuvien kuvauspisteet ja -suunnat on esitetty kuvassa 3-6.

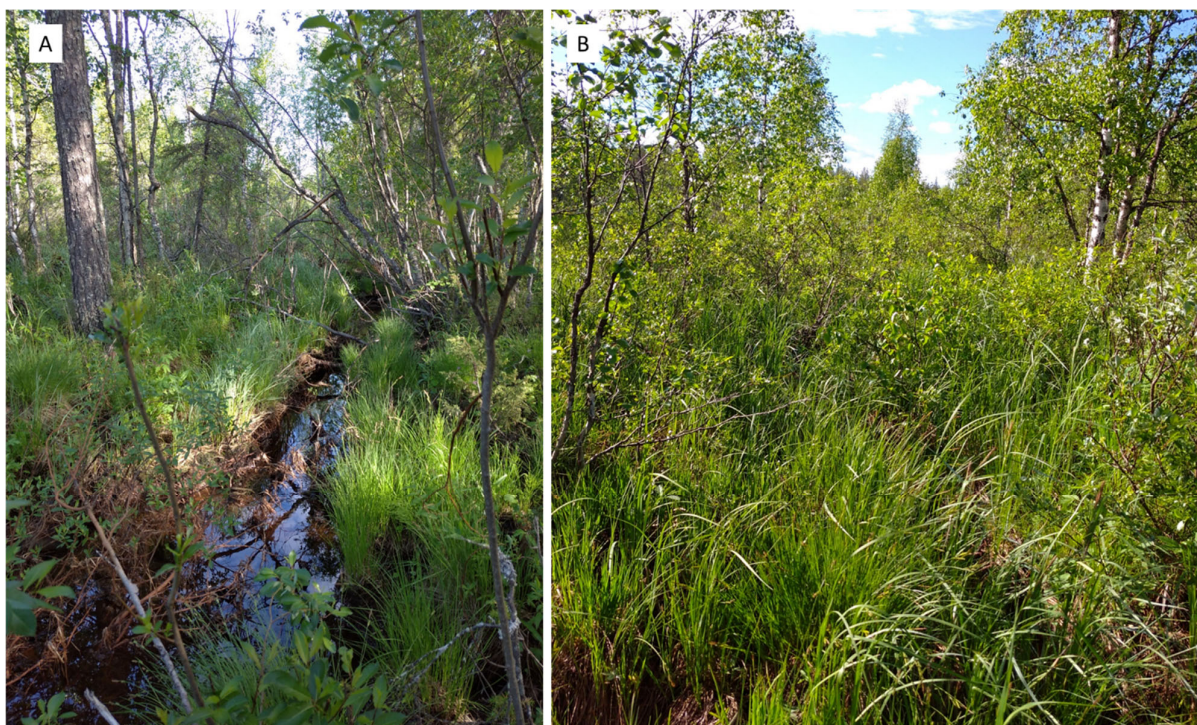
Uoma vaikuttaa hyvin luonnontilaisen kaltaiselta lukuun ottamatta tien kohtaa, jossa se on pakotettu rumpuputkeen, sekä uoman suuta Kitisen varressa. Uoman suulla on joskus tehty perkausta, ja siihen on yhdistetty lyhyet ojan pätkät kapeiden rantapeltojen reunoilta. Muilta osin uoma mutkittelee luontaisesti, ja kaivamisen jälkiä ei ole havaittavissa. Metsä uoman ympärillä tien ja Kitisen välissä on luonnontilaisen kaltaista, ja uomassa ja sen ympärillä on paikon melko runsaastikin kaatunutta puustoa. Uoma on loppuosaltaan hyvin kivikkoinen, ja kivissä on runsaasti erilaisia epifyyttisammalia (kuva 3-3). Tien yläpuolisella osalla uoman läheisyydessä on tehty harvennushakkuuta, mutta puron varteen jätetyn n. 40 m levyisen suojavyöhykkeen ansiosta vaikutus uoman pienilmastoon arvioidaan vähäiseksi. Uoman varressa on paikoin myös runsaasti pajukkoa (kuva 3-5).

**Kuva 3-5. Kärvaslammen pohjoispuolella uoma kulkee ruoho- ja heinäkorven keskellä (A). Avoimella suoalueella lähellä lampea uoma katoaa lopulta turpeen alle tai vesi virtaa pintavaluntana. Kuvan B paikalla uoma oli vielä havaittavissa, vaikka hävisikin lähes täysin rehevän heinä- ja sarakasvillisuuden sekaan. Kuvattu 14.6.2021.**

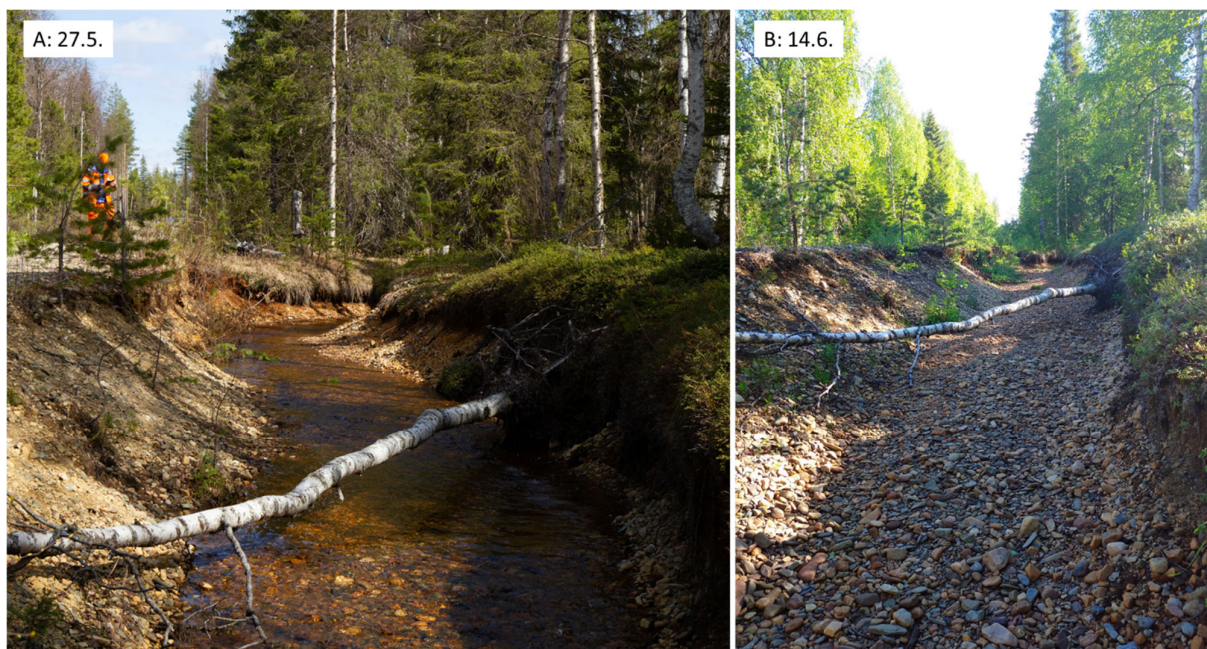
Tulvavesien voimakkaasti muokkaama pohjoinen uoma oli täysin kuiva 14.6.2021, mutta alkuperäisessä Ruosteojan uomassa virtasi vielä vähäinen määrä vettä (kuvat 3-9 ja 3-10). Valuma oli tuolloin arviolta vain pari litraa sekunnissa. Virtaus oli loppunut kokonaan 22.7.2021 myös vanhassa alkuperäisessä Ruosteojan uomassa. Ruosteojan alkuperäinen uoma vaikuttaa luonnontilaiselta (kuva 3-13). Myös puusto uoman ympäristössä on luonnontilaisen kaltaista, ja uoman ympäristössä on myös kaatunutta puustoa (kuvat 3-11 ja 3-13). Uoman rakenteeseen ja luonnontilaan on kuitenkin vaikuttanut uudemman uoman synty ja sen mahdollinen jonkinasteinen siirtyminen Viiankiaavan tien rakentamisen seurauksena, murtautuminen yläjuoksulla kausikosteikolta sekä soran ja kivien liikkuminen ja kasautuminen tulvavesien vaikutuksesta. Alkuperäisessä uomassa (kuva 3-13) kevättulvien aikainen virtaus on voinut vähentyä, kun suolta tulevat tulvavedet virtaavat osittain uutta reittiä, vaikka uomat lähtevätkin eri suojuottien päästä. Uomassa on tien alapuolisella osalla runsaasti kiviä ja soraa, mutta ne ovat lähes sammalettomia (kuva 3-12). Tulva-aikainen voimakas virtaus ja kivien pyöriminen virrassa on voinut pitää niitä ”puhtaana”, mutta toisaalta kivet ovat mahdollisesti lähtöisin tien varren uudesta uomasta, jolloin niihin ei ole ehtinyt vielä muodostua epifyyttikasvustoja.

**Kuva 3-9. Ruosteojan uusi uoma 27.5. ja 14.6.2021 Uoma lähtee vanhan uoman pohjoispuolisesta suolahdekkeestä.**

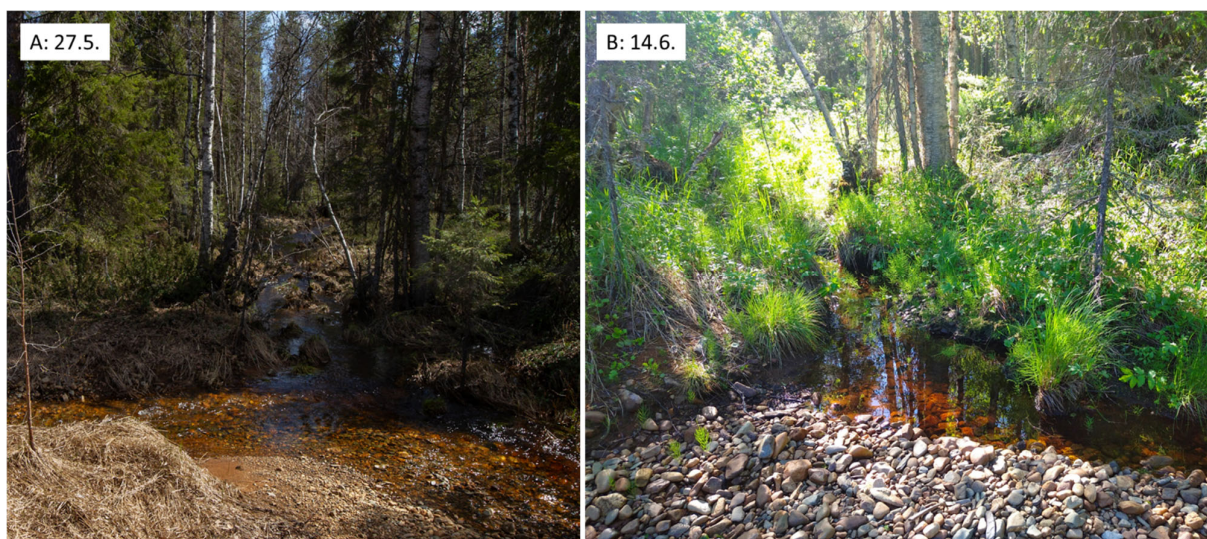
**Kuva 3-10. Vanhan ja uuden uoman liittymäkohta tieltä katsottuna 27.5. (A) ja 14.6.2021 (B). Uusi uoma, joka kesäkuussa oli jo täysin kuiva, virtaa vasemmalta, ja vanha uoma tulee suoraan kohti kuvaajaa. Uomien kulku ja kuvaussuunnat on esitetty kuvassa 3-8.**

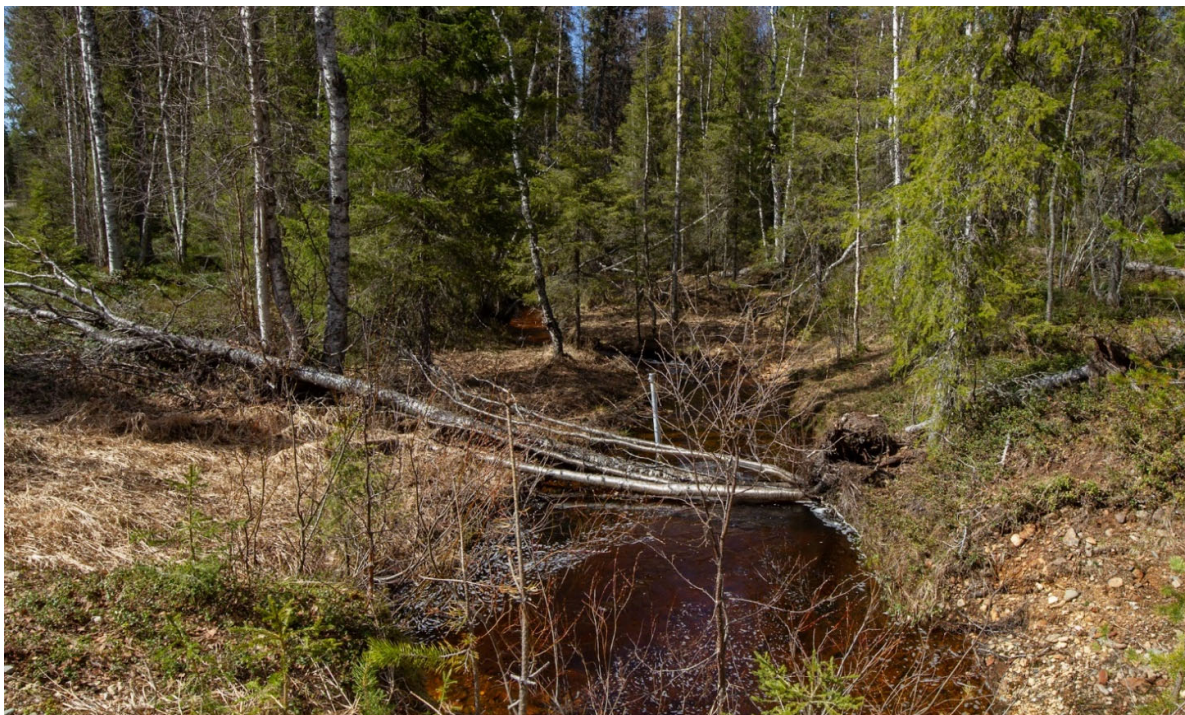
**Kuva 3-11. Ruosteoja tierummulta Kitiselle päin katsottuna kevättulvan aikaan 27.5.2021. Uoma vaikuttaa luonnontilaisen kaltaiselta, ja sen varressa on mm. melko runsaasti kuollutta puuta. Kuvan oikeassa reunassa näkyy tien yli virranneen tulvaveden liikuttelemaa soraa ja kiviä.**

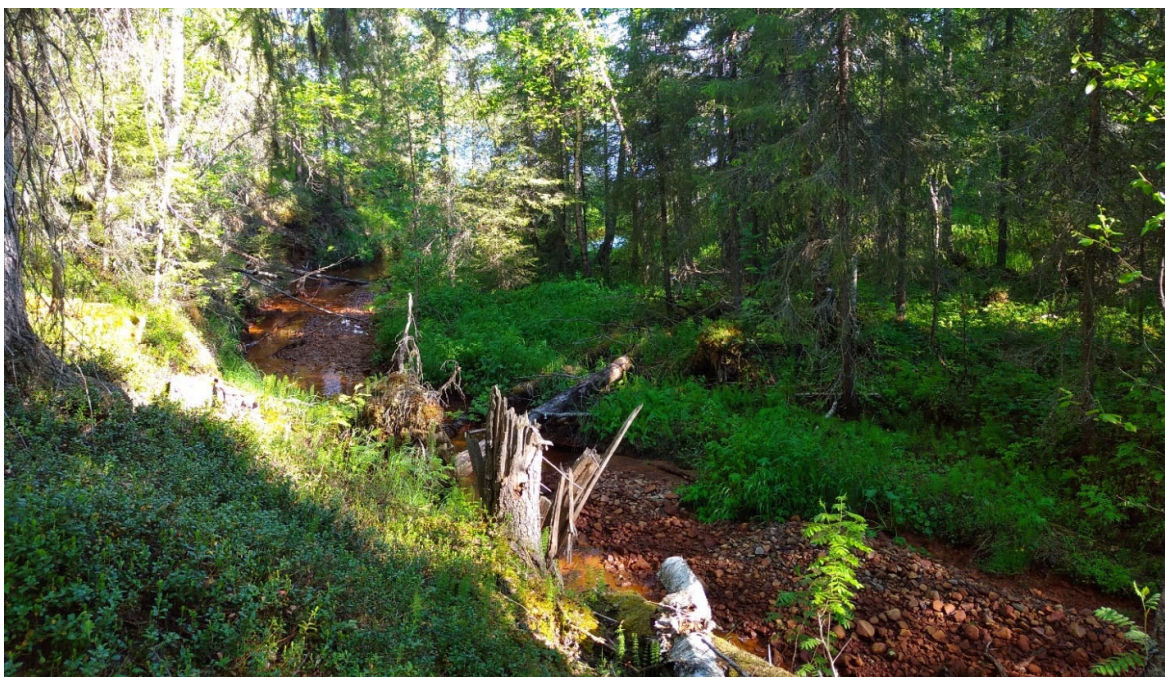
**Kuva 3-12. Ruosteojan alajuoksua, kuvaussuunta länteen ja taustalla häämöttää Kitinen. Uoma oli kuvaushetkellä 14.6.2021 jo hyvin vähävetinen. Uoma on hyvin kivinen ja nimensä mukaisesti ruosteen värinen.**

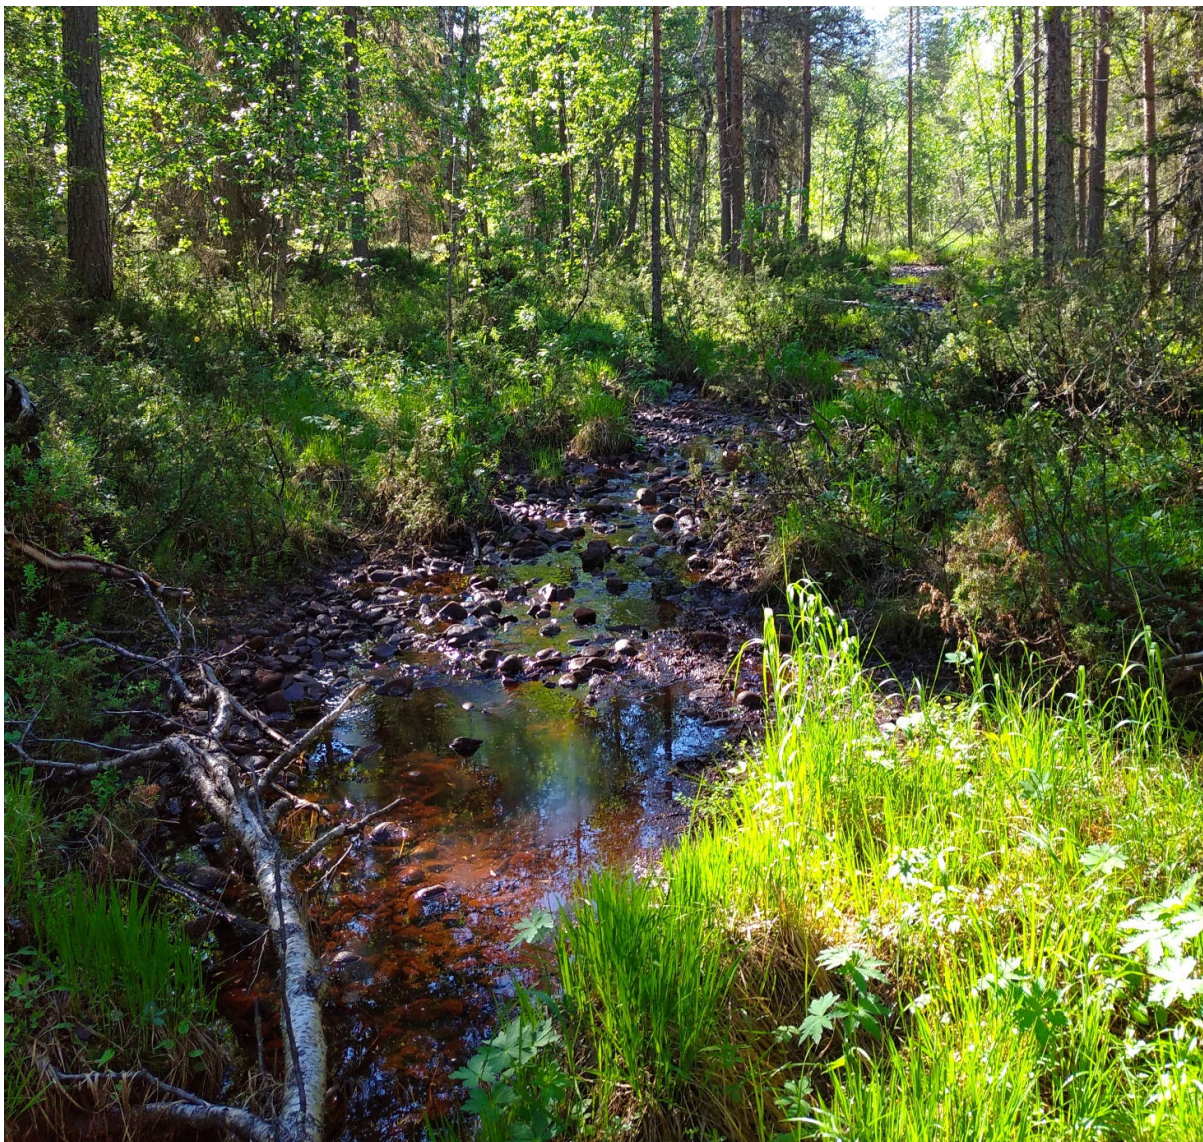
**Kuva 3-13. Ruosteojan yläjuoksua alkuperäisessä uomassa 14.6.2021. Uoma alkaa taustalla näkyvältä suolta. Uoma on paikoin hyvin leveä, vaikka vesimäärä kesäkuussa oli jo hyvin pieni.**

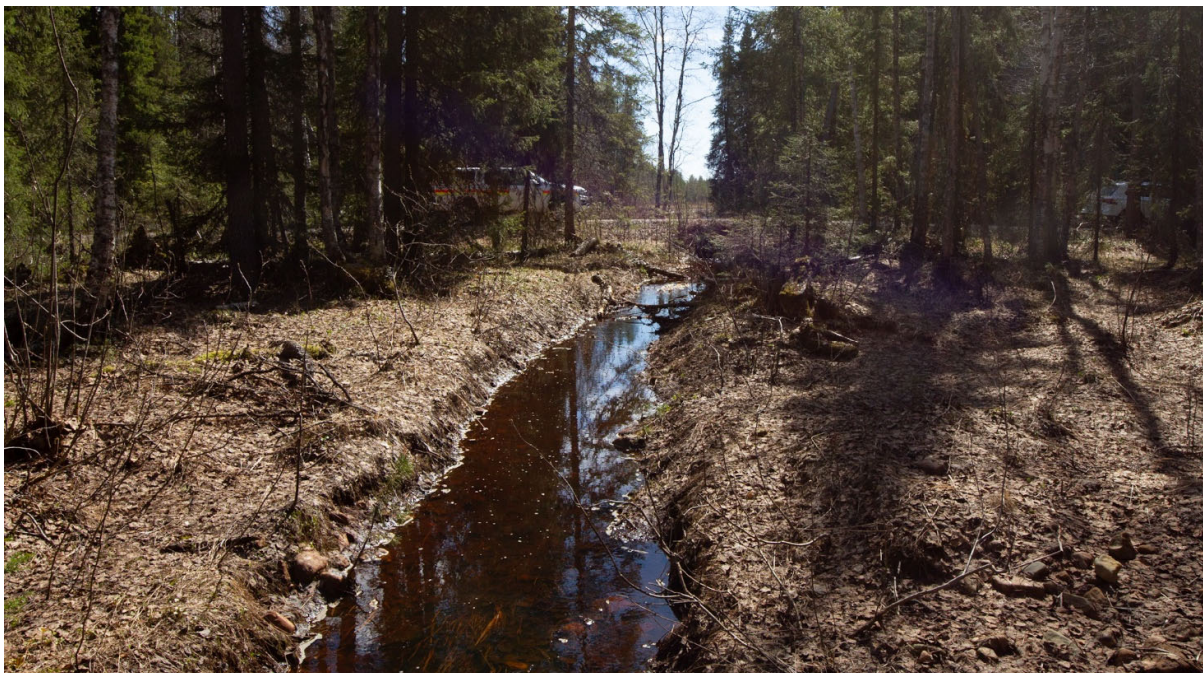
Kyseinen uoma on pieni ja tulva-aikaankin hyvin vähävetinen (kuvat 3-15 ja 3-16). Uoman kohdalla on kuitenkin rumpuputki, jossa virtasi jonkin verran vettä tulva-aikana 27.5.2021 (kuva 3-15). Uoma oli täysin kuiva jo 14.6.2021. Uoma on tieltä alajuoksulle päin kaivettu oja. Lähempänä jokea oja muuttuu epämääräisemmäksi, mutta sitä on selvästi monin paikoin perattu. Kyseessä on siis vanha kausikuiva noro, joka on paikoin kaivettu ojaksi, mutta ei vesilain mukainen puro. Tämän ojan osalta perustilaselvityksiä ei katsota aiheellisiiksi. Ojassa ei ole nopean kuivumisen vuoksi potentiaalia uhanalaisten vesisammalten kasvupaikaksi, eikä perustilaselvityksiin kuuluva standardien mukainen näytteenotto ole mahdollista. Vanhalla, vuoden 1964 topografigkartalla paikalle ei ole piirretty minkäänlaista vesiuomaa (kuva 3-14).

**Kuva 3-15. Ruosteojan länsipuolinen suovesien purku-uoma on tien alapuolelta selvästi kaivettu oja. Oja kulkee melko suoraviivaisesti, ja siihen liittyy myös pieniä haaraojia. Kuvaushetkellä 27.5. ojassa virtasi vielä hitaasti vettä, mutta oja oli kuivunut kokonaan 14.6. mennessä.**

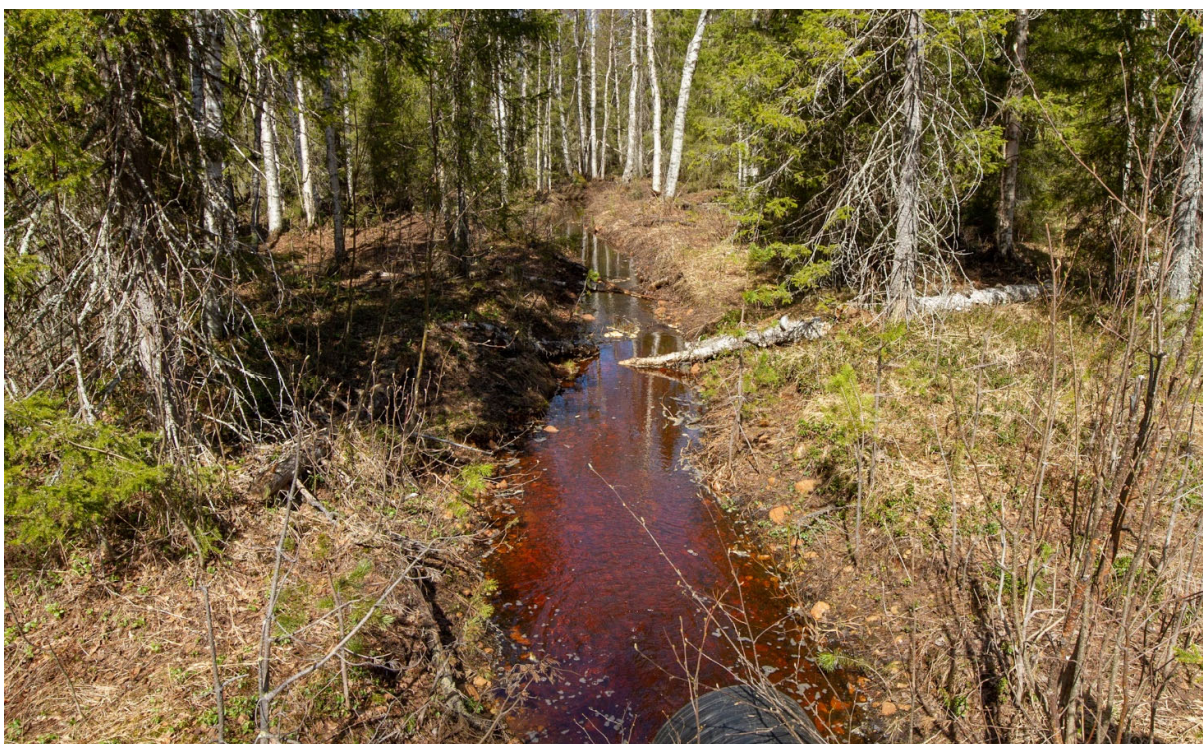
**Kuva 3-16. Ruosteojan länsipuolinen nimetön oja tieltä alajuoksulle päin katsottuna 27.5.2021.**

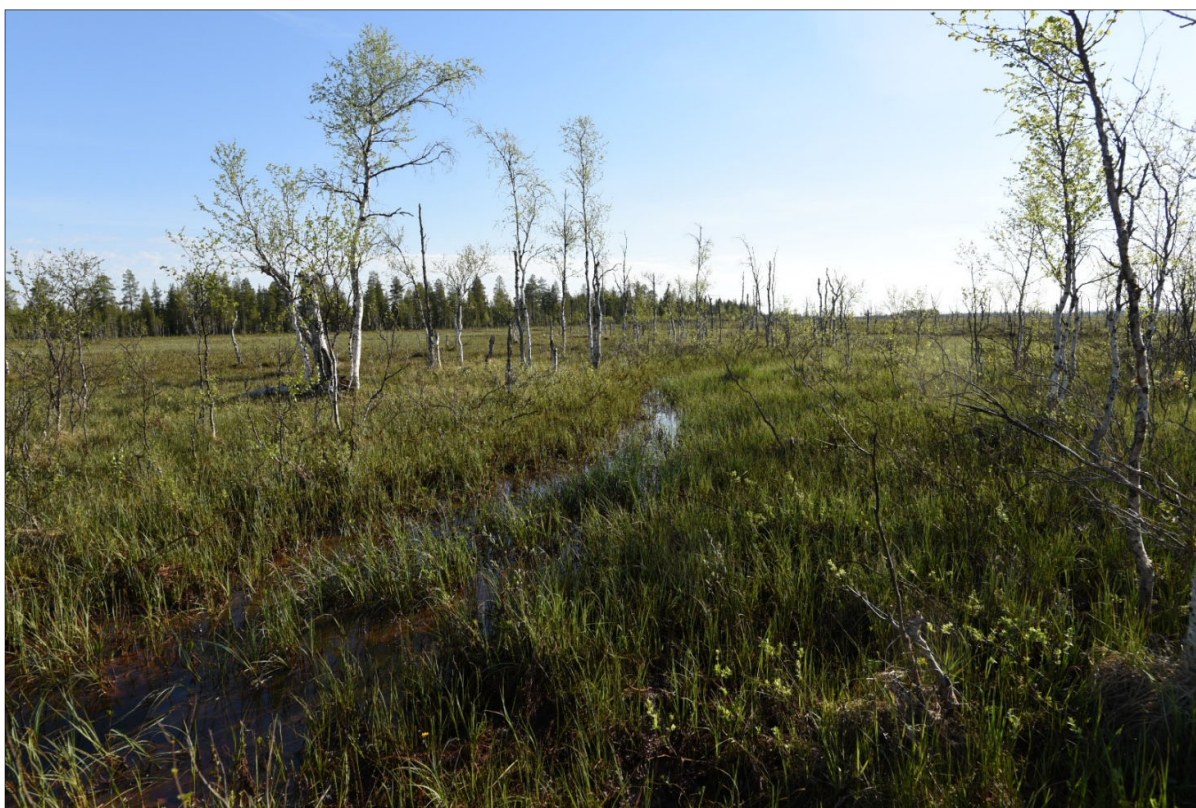
**Kuva 3-18. Sakattioja uoman ylimmän puoliskon alueella, jossa avoluhdet muuttuvat koivuluhdiksi. Kuvattu 11.6.2021.**

Sakattiojalla tehtiin maastokatselmuksia pesimälinnustoselvitysten yhteydessä 3.6, 11.6 ja 14.6.2021 biologi Sami Hamarin toimesta. Lisäksi alajuoksun vesimäärää käytiin tarkistamassa vielä 22.7.2021. Sakattioja sijoittuu Viiankiaavan Natura-alueen läntisimpään osaan. Sen valuma-alueen rajausta ei ole voitu määrittää tarkasti suon rimpipintojen epäsäännöllisyyden ja suon tasaisuuden vuoksi. Valuma-alue voidaan arvioida olemassa olevan tiedon perusteella kuitenkin alle 10 km<sup>2</sup>:n laajuiseksi. Sakattiojan uoma toimii Viiankiaavan läntisimpiin osiin ulottuvan aapa-alueen pintavesien purkureittinä. Uoma saa alkunsa Pahanlaaksonmaan kaakkoispuoliselta suoalueelta, jota pitkin kulkee myös peruskartassa näkyvän puron latvaosan kahden nimettömän suolammen vesiä. Puro ei ole latvaosaltaan yhtenäinen, vaan muodostuu ajoittain näkyvästä seisovan veden uomien nauhasta ja paikoin sammaleen peittämistä rimpisistä avoluhdista ja rimpinevoista. Pituussuunnassa uoman puolivälin vaiheilla Sakattioja laajenee muodostaen monin paikoin epäyhtenäisen voimakkaasti kiemurtelevan uomaverkoston, jossa kasvillisuus muuttuu koivuluhdaksi (kuva 3-18). Uoman leveys vaihtelee uoman keskivaiheilla noin 2–5 m:iin ja luhtaisella alueella se on suvantomaista, käsittäen kuitenkin muutamia hitaasti virtaavia kohtia (kuva 3-19). Uoman kaltevin kohta sijoittuu Natura-alueen länsireunalle, jossa uoma kapenee minimissään noin 0,5 m:n levyiseksi turvepohjaiseksi virtapaikaksi (kuva 3-20). Tämän alapuolella uoma levenee noin 1–3 m leveäksi katkonaiseksi uomaksi, joka laskee Kitiseen (kuva 3-21). Uoman alaosalla, viimeisten noin 300 m matkalla purouoma on katkonainen ja häviää paikoin suon alle. Viimeisten noin 100 m matkalla ennen Kitisen rannan leveää poukamaa uomaa ei ole havaittavissa enää lainkaan. Uomaa voidaan pitää kokonaisuutena luonnontilaisena. Valokuvien (3-18 – 3-21) kuvauspisteet ja -suunnat on esitetty kuvassa 3-17.

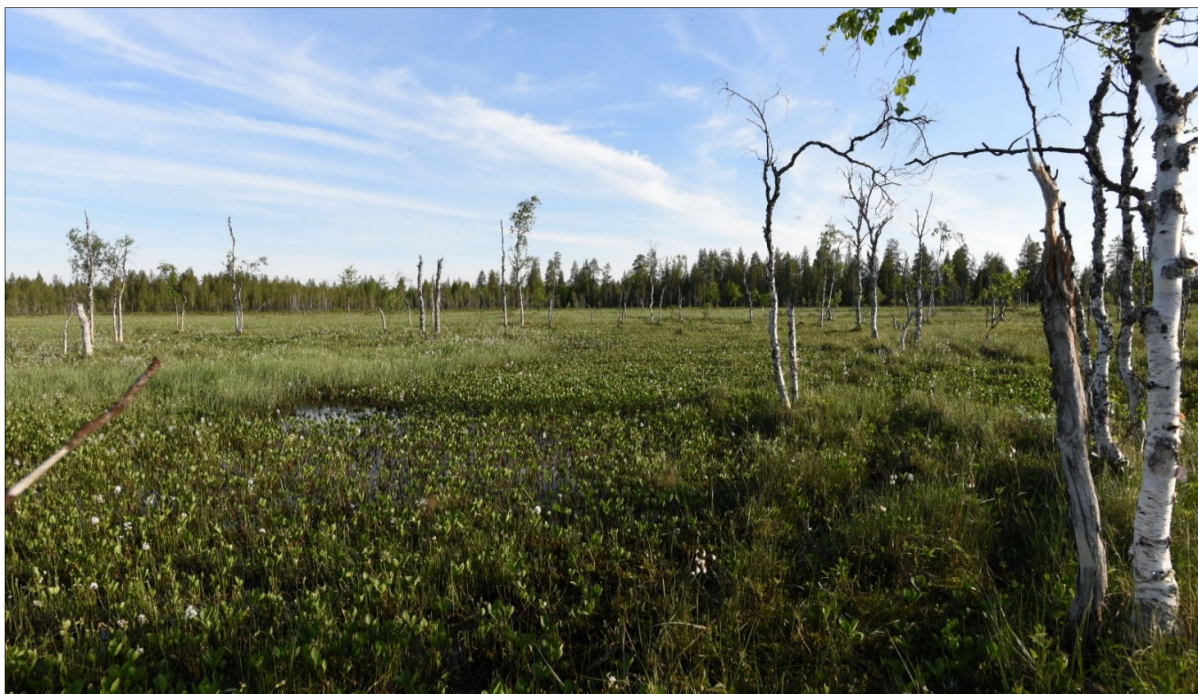
**Kuva 3-19. Sakattioja muodostaa monihaaraisen ja mutkittelevan uomaston luhta-alueen puolivälin alueella. Kuvattu 14.6.2021.**

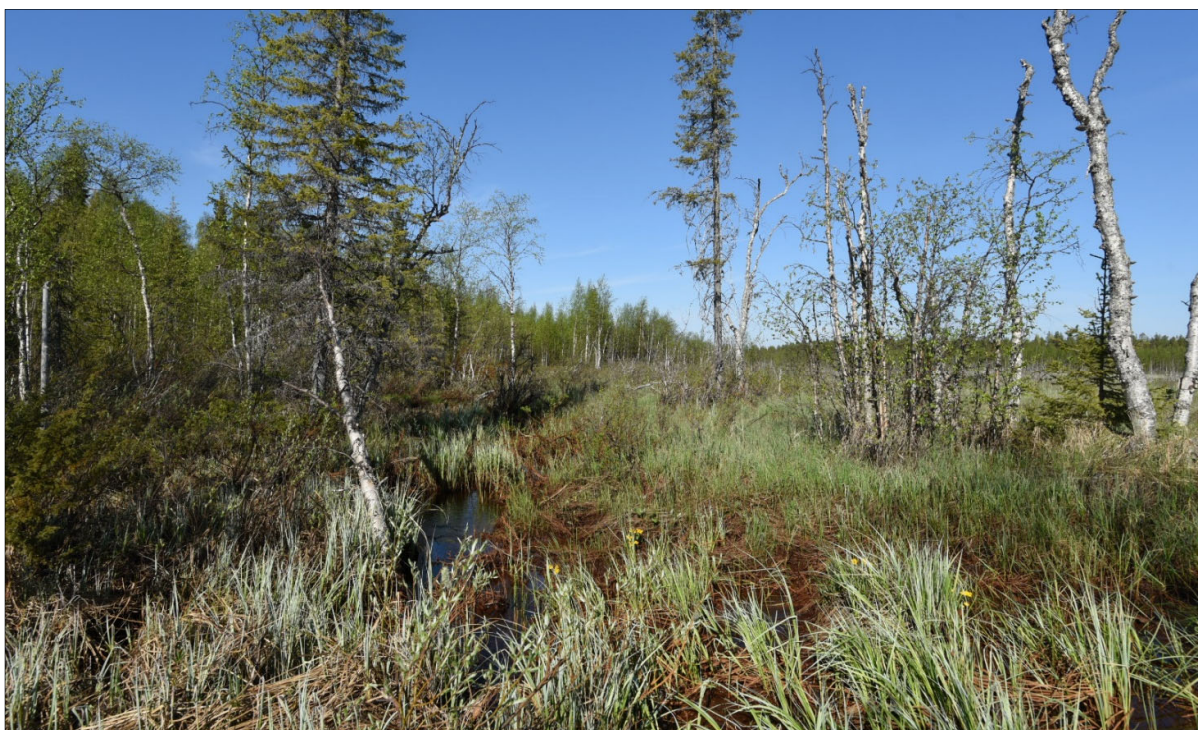
**Kuva 3-20. Sakattioja kapenee virtaavaksi puroksi Natura-alueen länsireunalla. Kuva Kenttäaavan puoleisen kankaan reunalta, uoman eteläisimmältä osalta. Kuvattu 3.6.2021.**

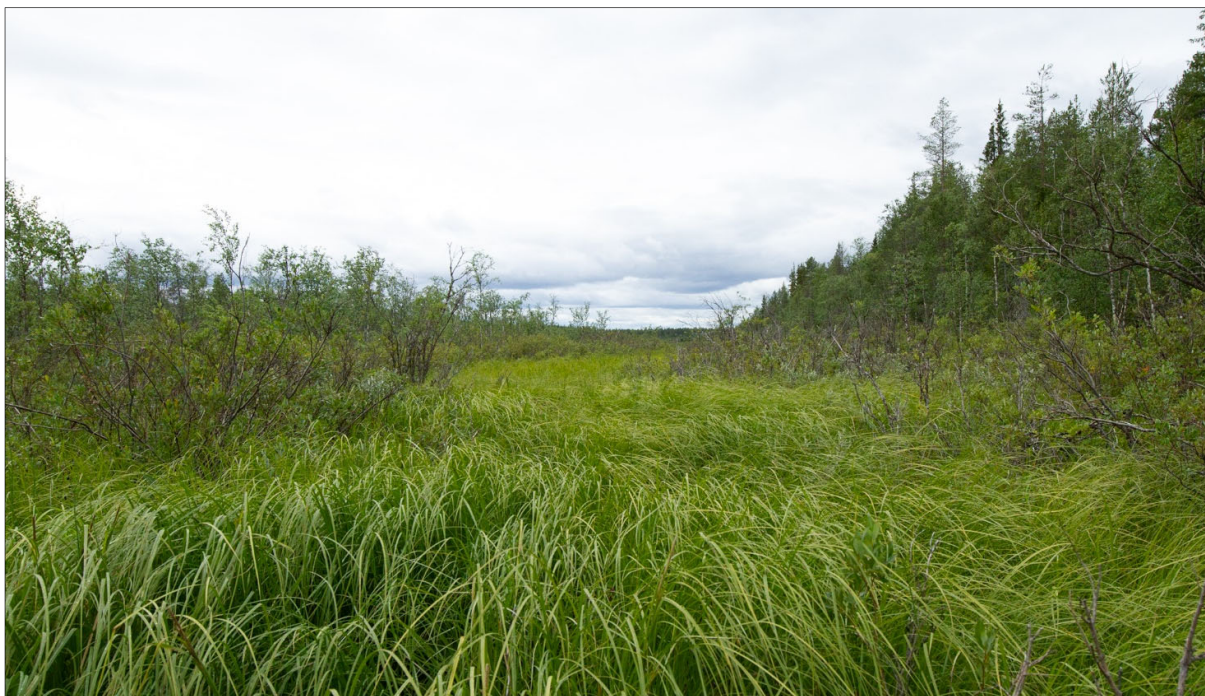
**Kuva 3-21. Sakattiojan alajuoksua 22.7.2021. Purouoma häviää alajuoksulla paikoin kokonaan kasvillisuuden ja turvekerrosten alle.**

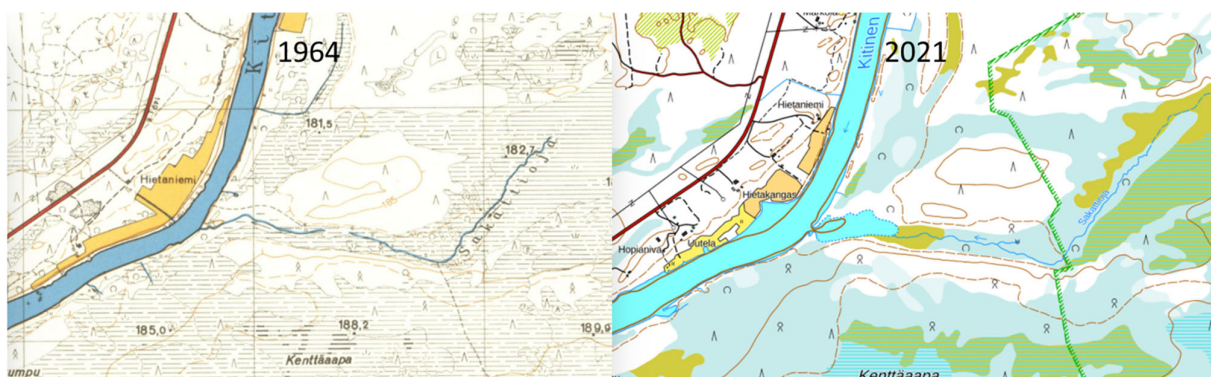
**Kuva 3-22. Sakattioja vuoden 1964 topografikartalla ja uudella peruskartalla. Uoman kulussa ei ole tapahtunut muutoksia.**

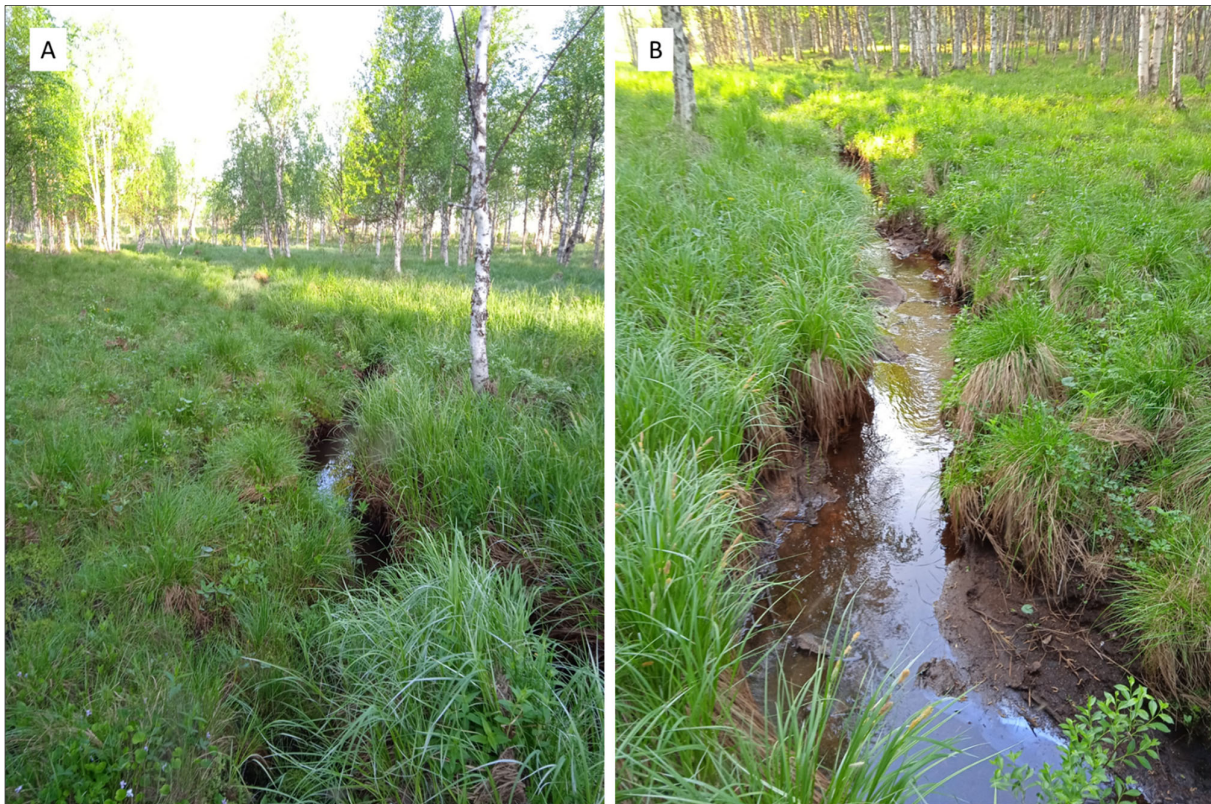
**Kuva 3-26. Eliasoja yläjuoksulta 11.6.2021. Kuvaussuunnat koilliseen (A) ja lounaaseen (B).**

Eliasojan keskivaiheille kaivetun vanhan sivuojan yläpuolisella osalla Eliasojan uoma vaikuttaa pääosin luonnontilaisen kaltaiselta (kuva 3-26), mutta sitä on mahdollisesti paikoin perattu uoman virtaavalla yläosalla. Ojan ympäristö vaikuttaa paikoin kuivahtaneelta, mikä voi tosin johtua suuresta sivuojustakin. Virtaama ojassa oli melko vähäinen jo 3.6., ja vähentynyt vielä lisää 11.6. mennessä. Yläjuoksulla on kuitenkin virtausta läpi kesän. Eliasojan pääuoma levenee suoalueella ennen sivuojaa leveäksi suvannoksi, jota ympäröi paikoin leveät allikot (kuva 3-27).

Eliasoja on luonteeltaan suo-oja, jossa ei ole selkeitä koskipaikkoja tai merkittäviä mineraaliaineksen peittämiä pohjia. Virtaavia osia esiintyy ainoastaan Eliasojankummun pohjoispuolisella alueella (kuva 3-26). Nykyisellään Eliasojassa ei arvioida olevan merkittävää kalakantaa, koska uoma on epäyhtenäinen, vesiyhteys Kelujokeen on olemassa ainoastaan kevättulvan aikana ja yhteyttä muihin esim. seisoviin vesiin ei ole. Mahdollinen kalasto on suomalaisella Kolunkumpujen pohjoispuolisella suvanto-osuudella esiintyvää kevätikutuista kalastoa. Tästä huolimatta uomassa ei katsota olevan merkittävää kalankulkua. Vanhojen kartta-aineistojen perusteella vesiyhteyttä uoman ala- ja yläosan välillä ei ole ollut myöskään ojan ollessa luonnontilassaan. Eliasoja on yläjuoksulta puromainen, vaikka siinä onkin noromaisia osia. Sitä reunustaa harvennettu lettoalue, jota lienee niitetty viime vuosisadan aikana. Uoma vaikuttaa tällä alueella vähintään luonnontilaisen kaltaiselta, mutta uomaa on voitu perata. Kolunkumpujen alapuolella pintavedet virtaavat ojituksia myöten ja vanhoissa kartoissa esiintyvää uomaa ei ole selvästi havaittavissa. Uoman alaosa on muuttunut voimakkaasti uoman sijainnin, rantavyöhykkeen rakenteellisten ominaispiirteiden, rantakasvillisuuden ja uoman lajiston elinympäristön osalta. Tältä osin uoman alaosaa ei voida pitää edes luonnontilaisen kaltaisena uomana.

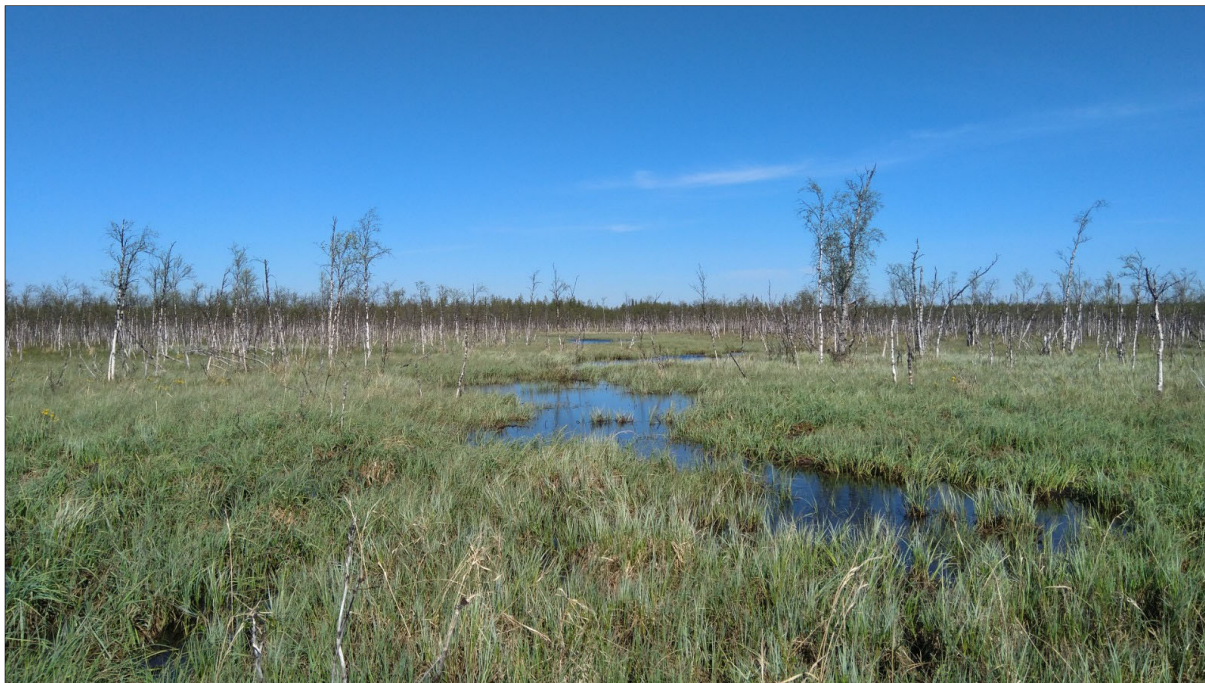
**Kuva 3-27. Eliasojan allikkomaisia lampareita kuvattuna keskiosassa sijaitsevan vanhan ojan haarasta ylävirran suuntaan eli koilliseen kuvattuna 3.6.2021.**

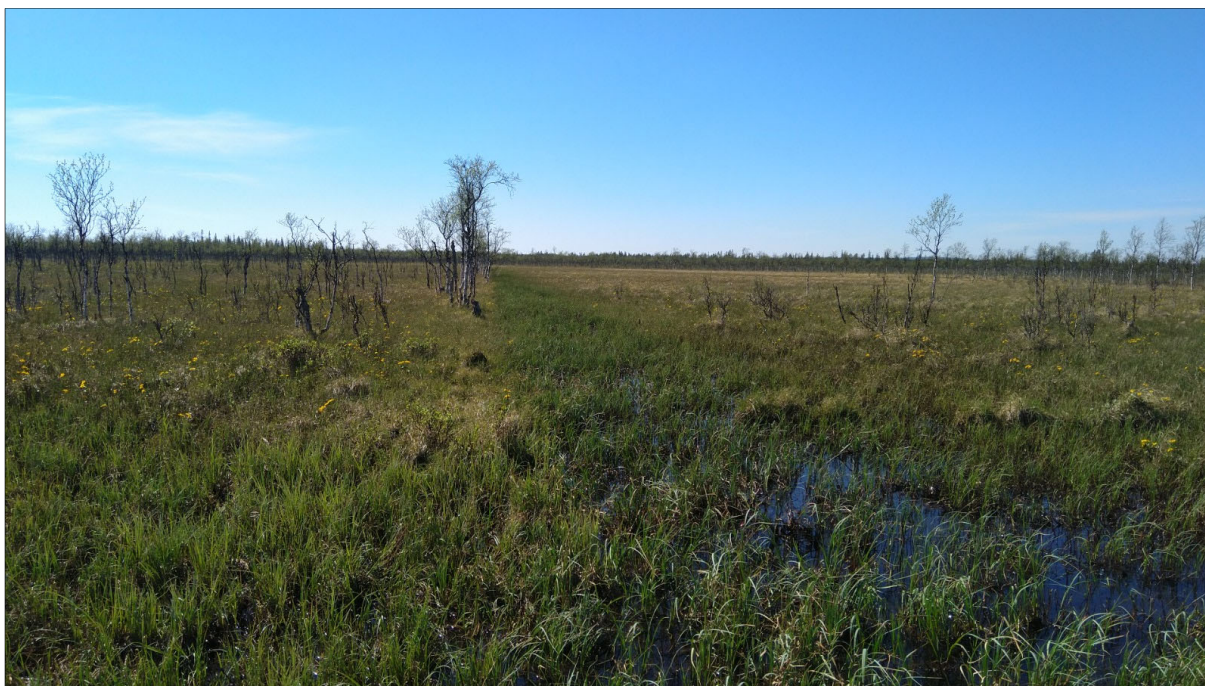
**Kuva 3-28. Eliasojan keskivaiheille kaivettu sivuoja, joka on hiljalleen umpeen kasvamassa, mutta vaikuttaa edelleen selvästi Eliasojan virtauksiin ja erityisesti alapuoliseen vanhaan uomaan. Oja erottuu selvästi myös ilmakuvalla. Kuvattu 3.6.2021.**

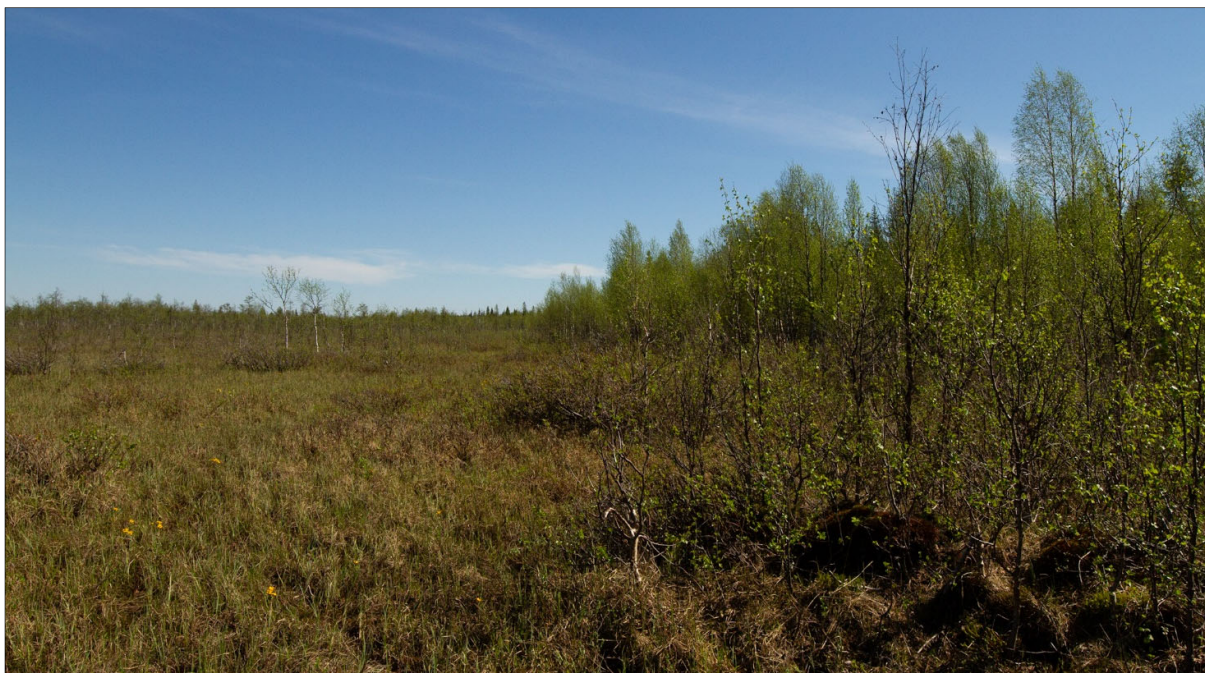
**Kuva 3-29. Kolunkumpujen ojikon pohjoispuolella ei ole havaittavissa minkäänlaista uomaa. Kuvattu 3.6.2021.**

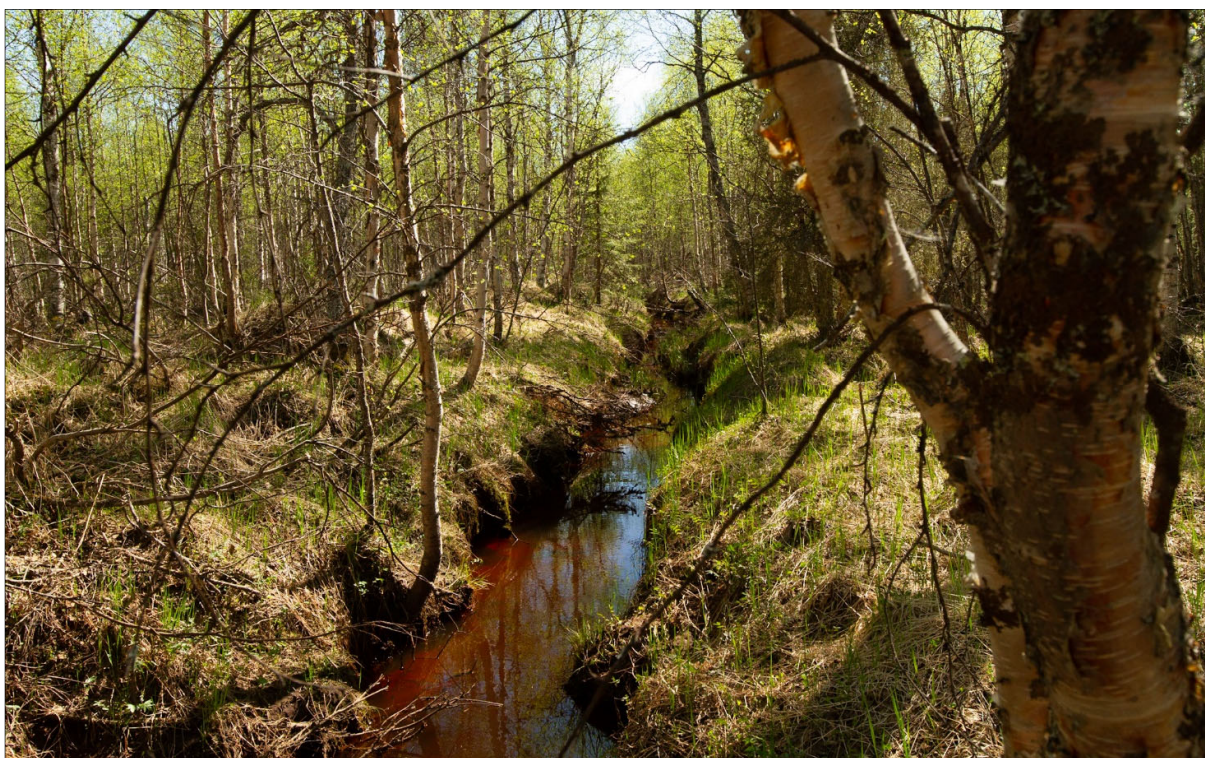
**Kuva 3-30. Kolunkumpujen ojikon Kelujokeen virtaava laskuoja 3.6.2021.**

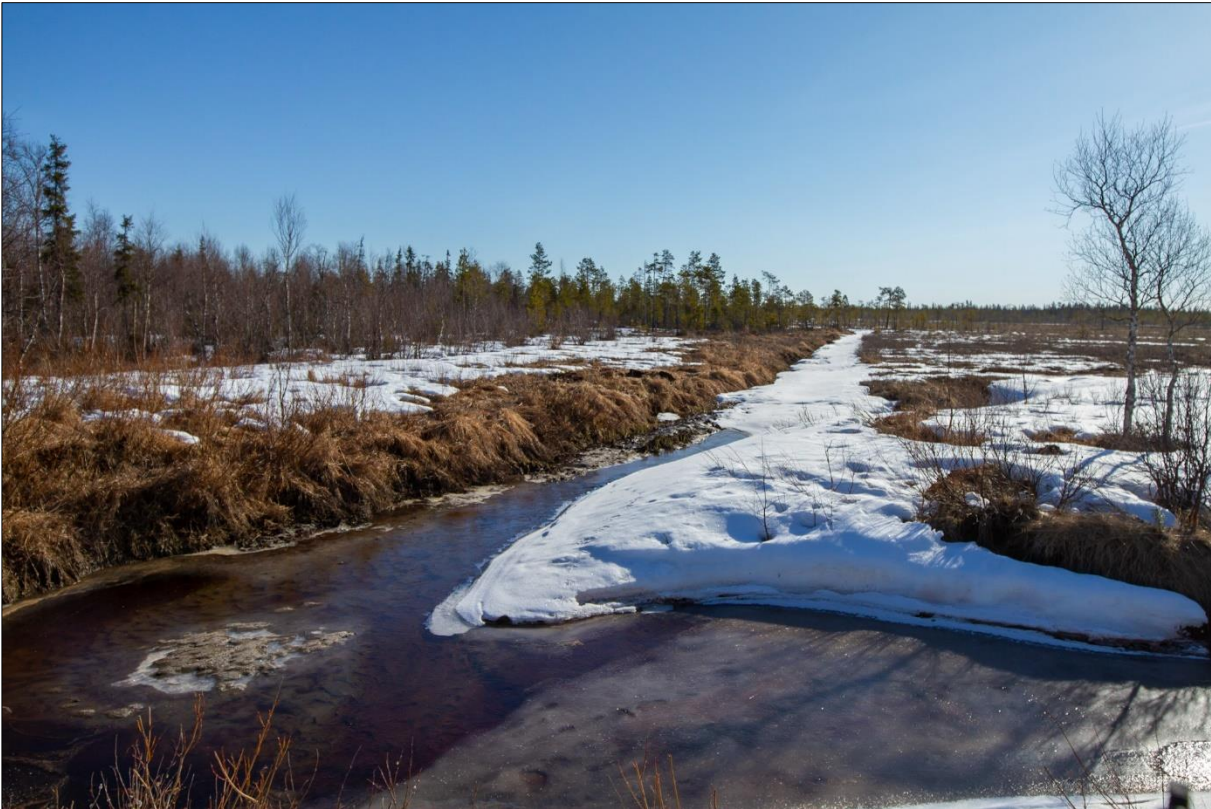
**Kuva 1. Metsätien yläpuolinen oja.**
