AA SAKATTI MINING OY

# Puroselvitykset 2021

## AA SAKATTI MINING OY, PUROSELVITYKSET 2021

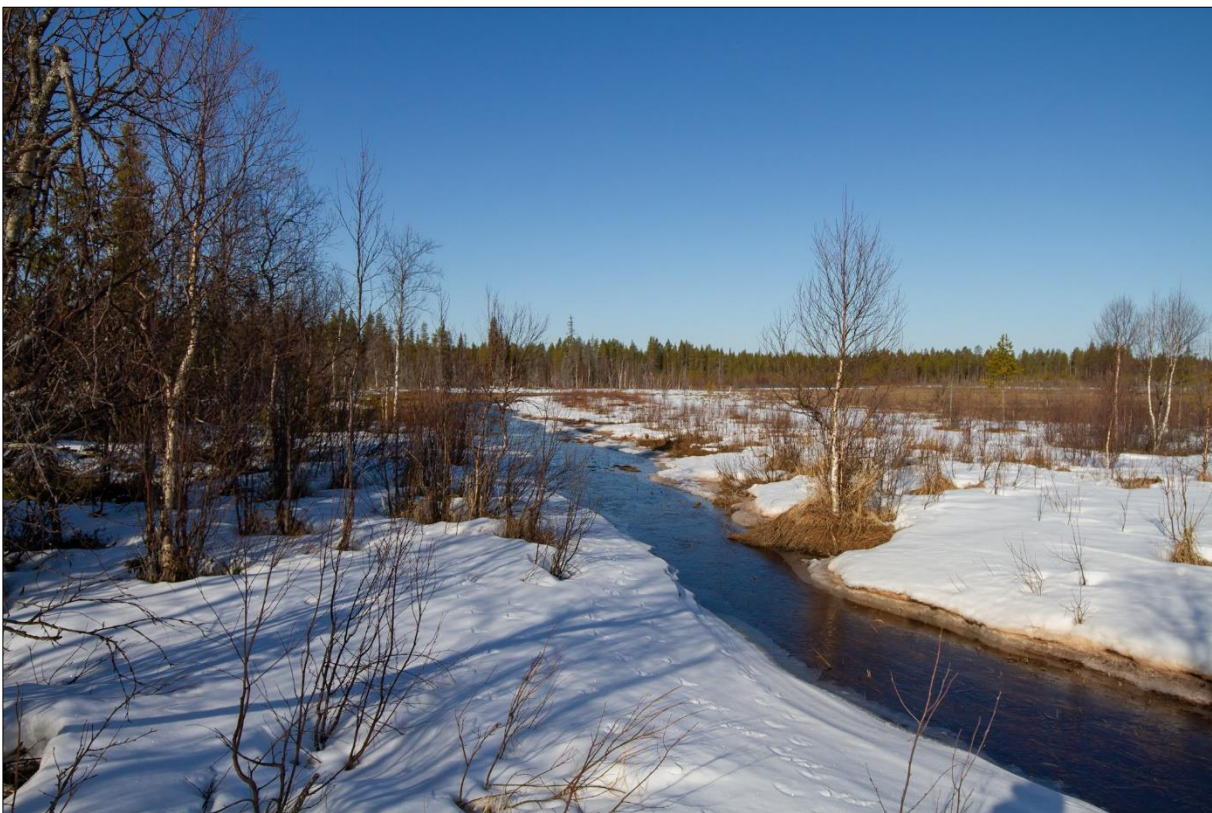
**Kuva 4. Metsätien alapuolinen ojitus, joka jatkuu useita kymmeniä metrejä suolle.**

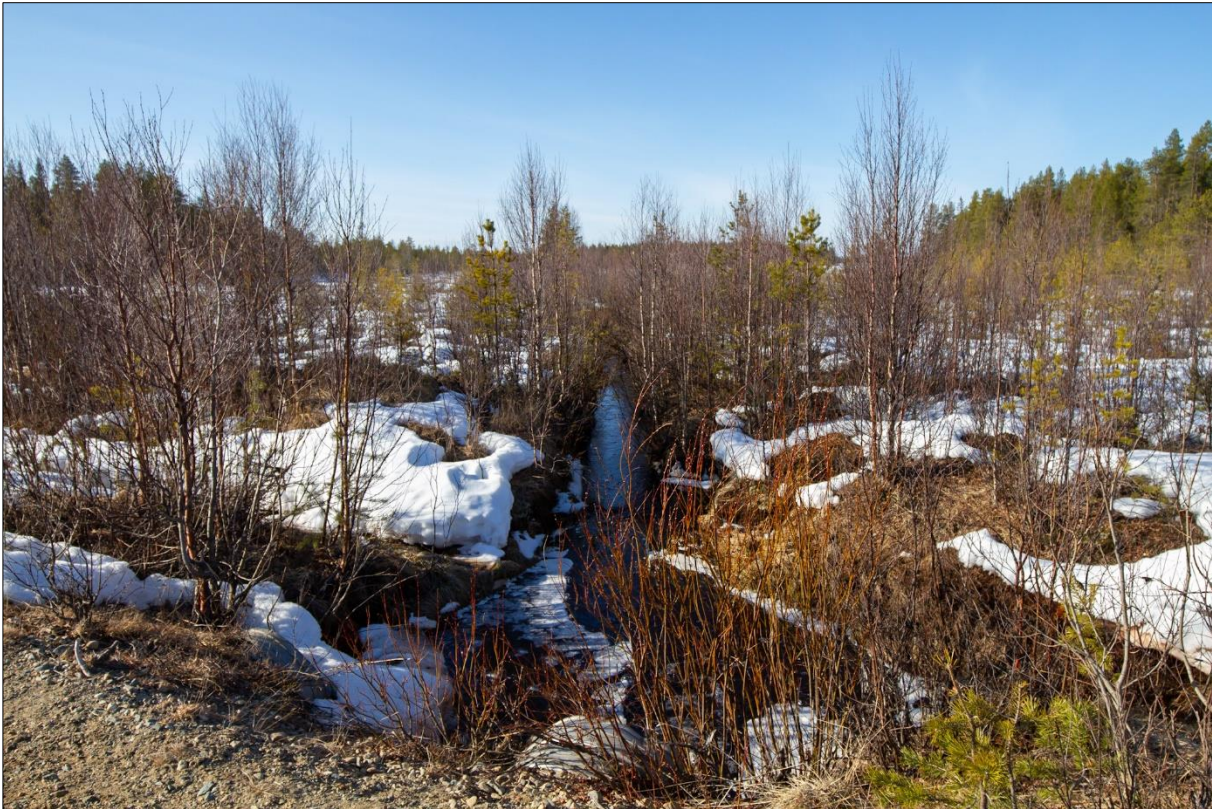
Kuva 7. Kelujoki-Kuusivaara –tien alapuoli ja vesien kulkureitti kaivettua ojaa pitkin Kitiseen.

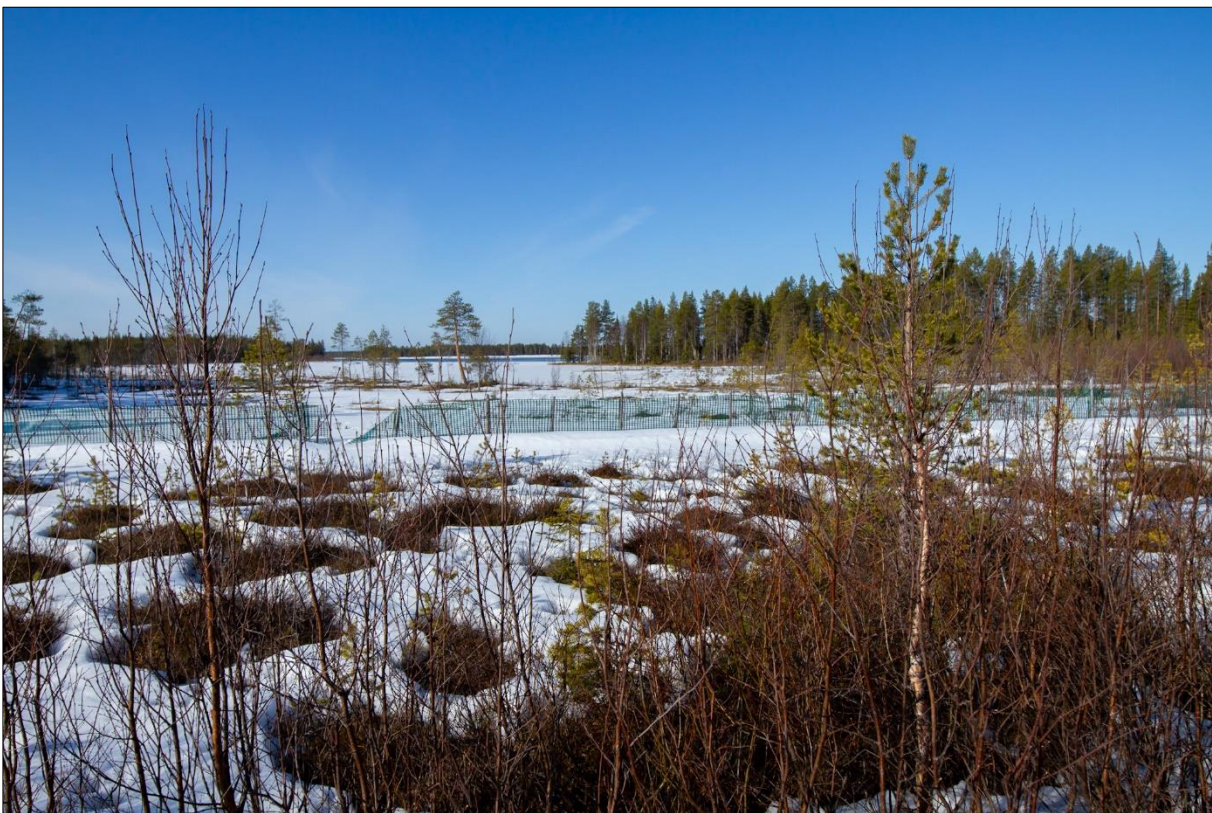
Kuva 8. Luonnontilaisen suoalueen oletettu vanha vesien purku-uoman sijainti (kuvan keskikohdalla).

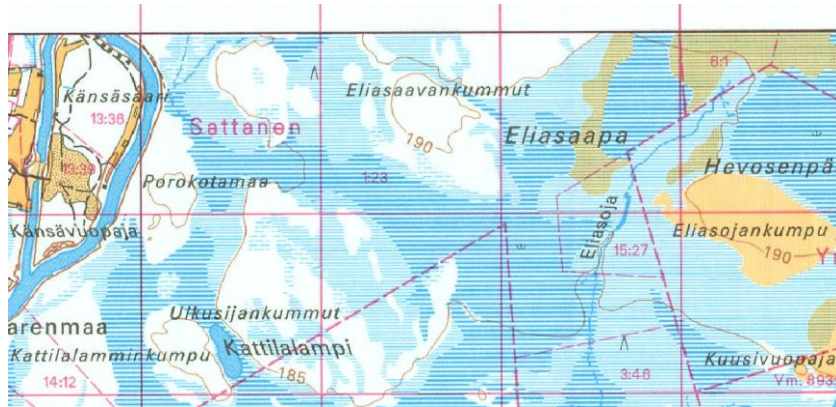
Kuva 12. Ote vuoden 1995 topografikartasta. Selvitysalueella on nähtävissä lyhyehkö katkoviivalla merkitty puro, jonka leveys on karttamerkkien perusteella alle 2 m.

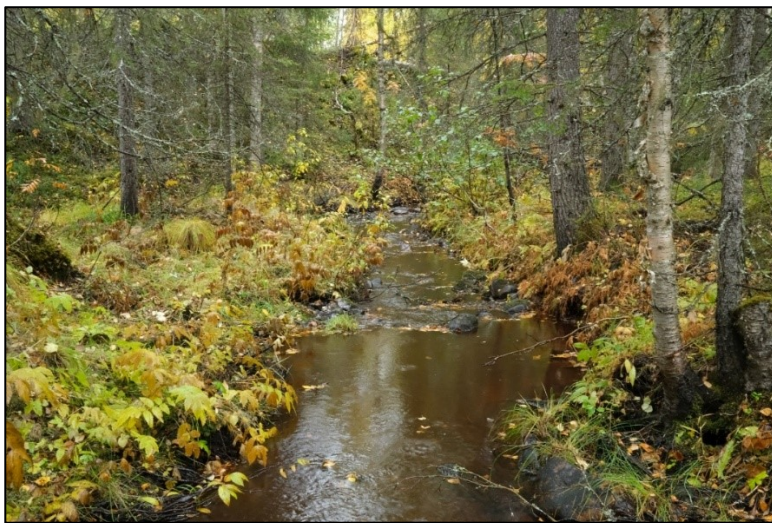
Kuva 4. Kärväslammen purku-uomassa oli melko runsaasti vettä vesisammalkartoituksen aikaan sateiden takia. (Valokuva: Katja Haimakka, 13.9.2021).

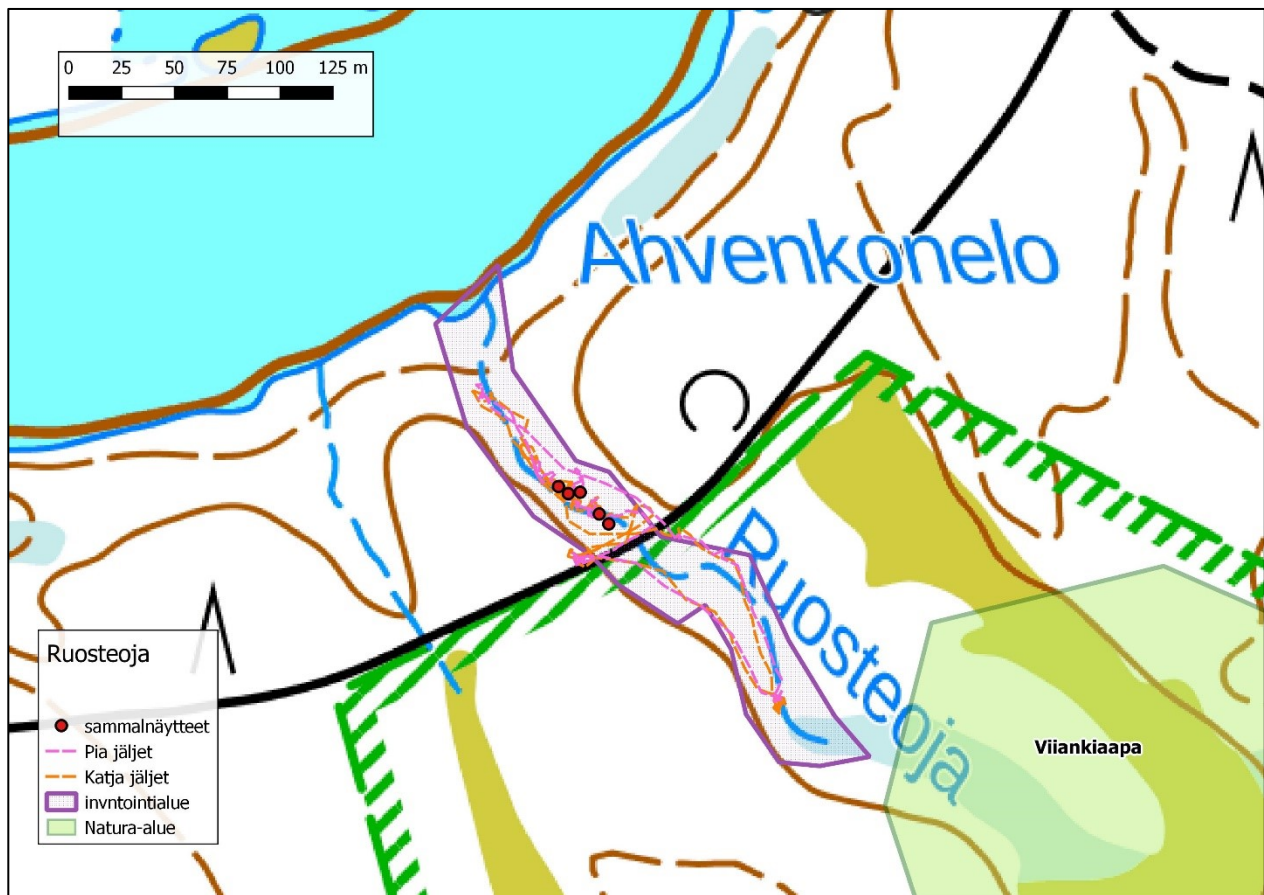
Kuva 5. Kartoitusjäljet ja sammalnäytteiden näytteenottoaikat Ruosteojalla.

Ruosteoja saa alkunsa laajalta Viiankiaavan Natura-alueen aapasuolta (Kuva 5). Alkupää Ruosteojaa oli hyvin kuiva. Viiankiaavantien itäpuolella uomassa oli hyvin niukasti vettä vesisammalkartoituksen aikaan. Ruosteojassa oli runsaammin vettä Viiankiaavantien länsipuolella Kitisen suunnalla. Veden syvyys uomassa vaihteli 5-20 cm välillä. Aivan Ruosteojan loppupäässä, Kitisen lähetyvillä, veden syvyys oli n. 40 cm (Kuva 6). Kitisen säännöstely on luonut Ruosteojan loppuosan allasmaiseksi. Viiankiaavantie ja siihen kaivetut ojat heikentävät kohteen luonnontilaisuutta. Ruosteojan pituus on noin 260 metriä.

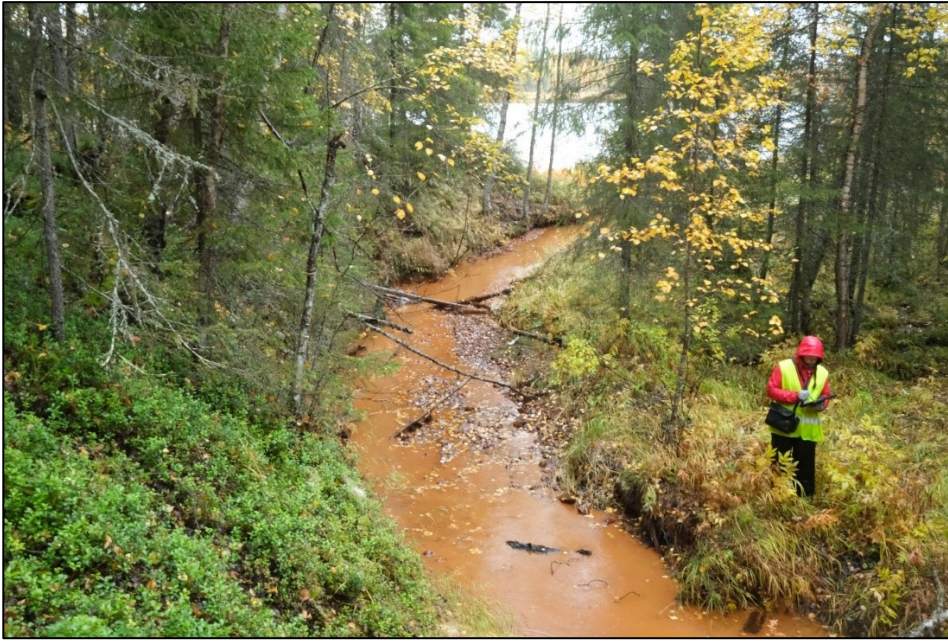
Kuva 6. Ruosteoja loppupäästä lähellä Kitistä. Ruosteojan vesi on nimensä mukaisesti voimakkaasti värjäntynyt. (Valokuva: Katja Haimakka 13.9.2021)

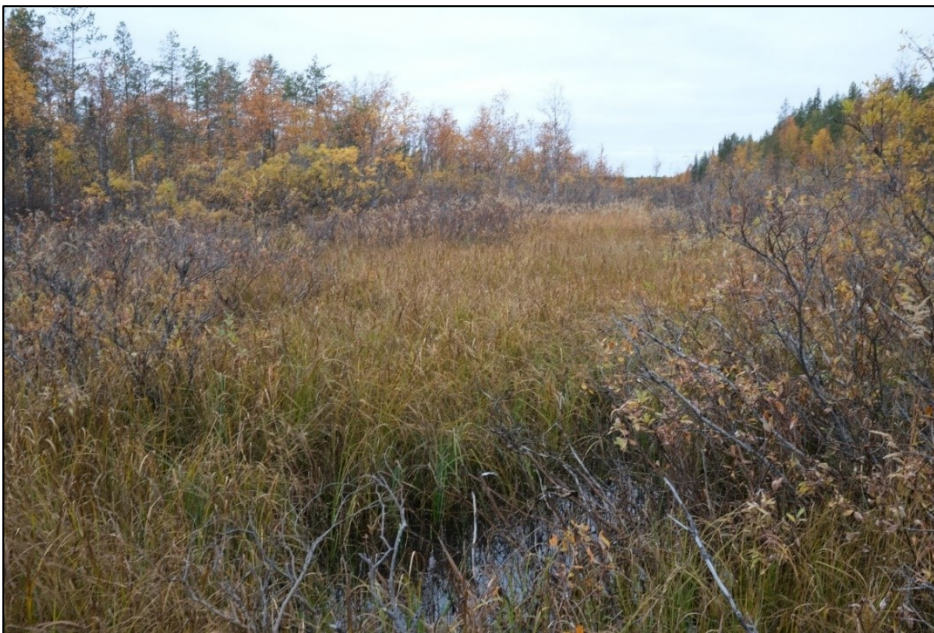
Kuva 7. Sakattioja on hitaasti virtaava suo-oja. Kuvassa pensasluhtaa Sakattiojan ympärillä. (Valokuva: Pia Kangas, 16.9.2021)

Sakattioja on pitkä suo-uoma, joka saa alkunsa Viiankiaavan aapasoilta. Ilmakuvan ja kartan perusteella inventointipaikaksi pyrittiin arvioimaan alue, jossa olisi puustoa sekä kivisyyttä ja näin ollen vesisammalille sopivaa ympäristöä. Sakattioja on suo-oja, joka muuttuu loppupäästään lampareeksi. Lampare on muodostunut Kelukosken voimalaitoksen rakentamisen myötä (Paikkatietoikkuna 2021). Maastokäynnin yhteydessä Sakattiojaa oli vaikea erottaa maastossa. Kohde oli enemmän luhtainen suo kuin virtaava uoma (Kuva 7). Vesisammalia ei ollut lainkaan. Pajukkoisuus uoman ympärillä on runsasta. Sakattiojan eteläpuolella on edustavaa lettorämettä, jossa kasvaa kultasammalta, lettoväkäsammalta, lettolierosammalta ja rimpisirppisammalta.
